Neuer Glanz für die Hofburg

Der westliche Fassadenabschnitt an der Neuen Burg zwischen Eck- und Mittelrisalit

Sanierung eines Fassadenabschnitts der Neuen Burg, Wien

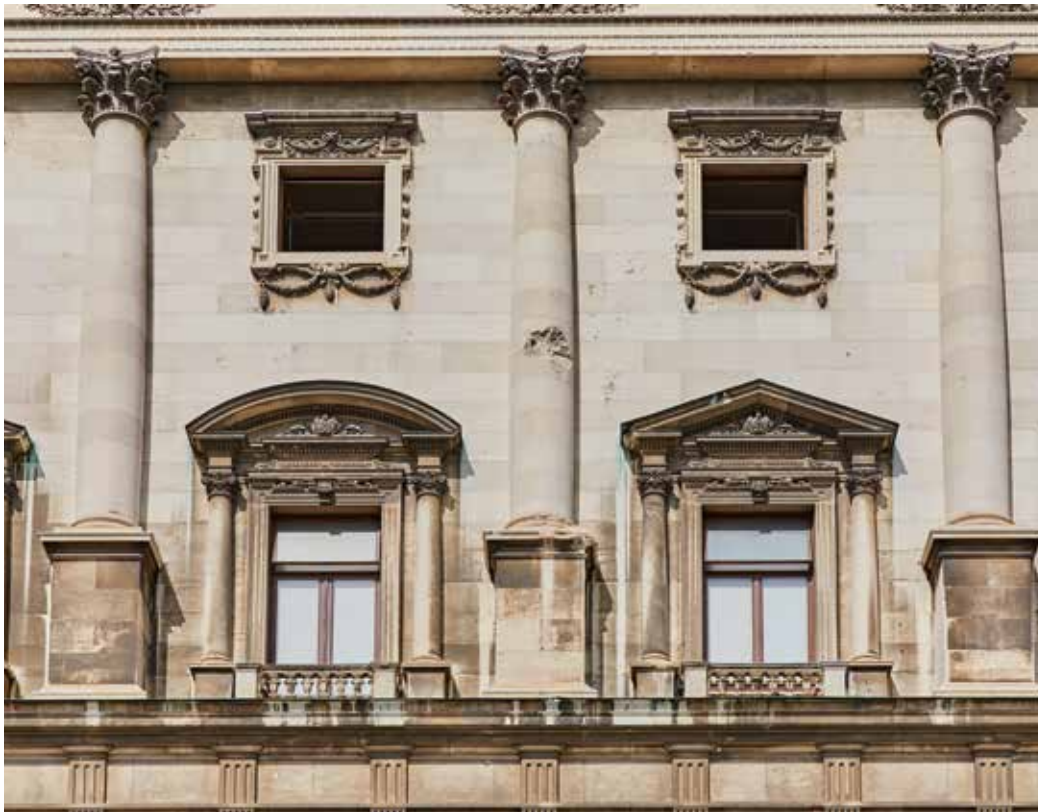
Der noch nicht sanierte östliche Fassadenabschnitt zeigt Verschmutzungen, Fehlstellen und Kriegsschäden.
