Schönes Innenleben

Bekannt ist das Wiener Rathaus vor allem durch seine reich verzierten Außenfassaden. Nicht minder repräsentativ sind seine Innenhöfe mit Naturstein gestaltet. Im Zuge der Generalsanierung erhielten die Steinflächen ihre ursprüngliche Schönheit zurück.

Fassadensanierung der Innenhöfe des
Wiener Rathauses

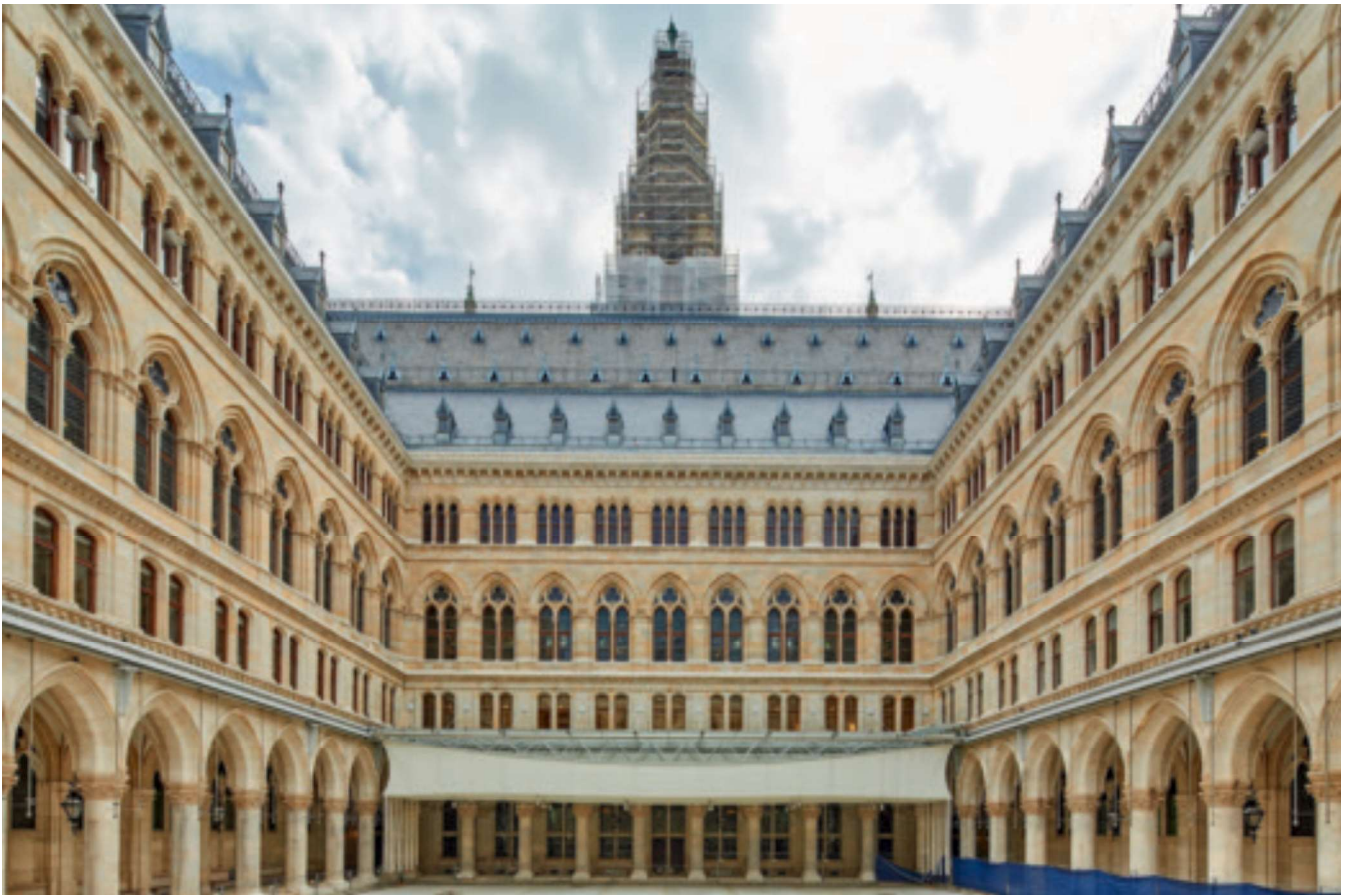
Arkadenhof mit Blick auf den eingerüsteten Turm
der Hauptfassade des Rathauses

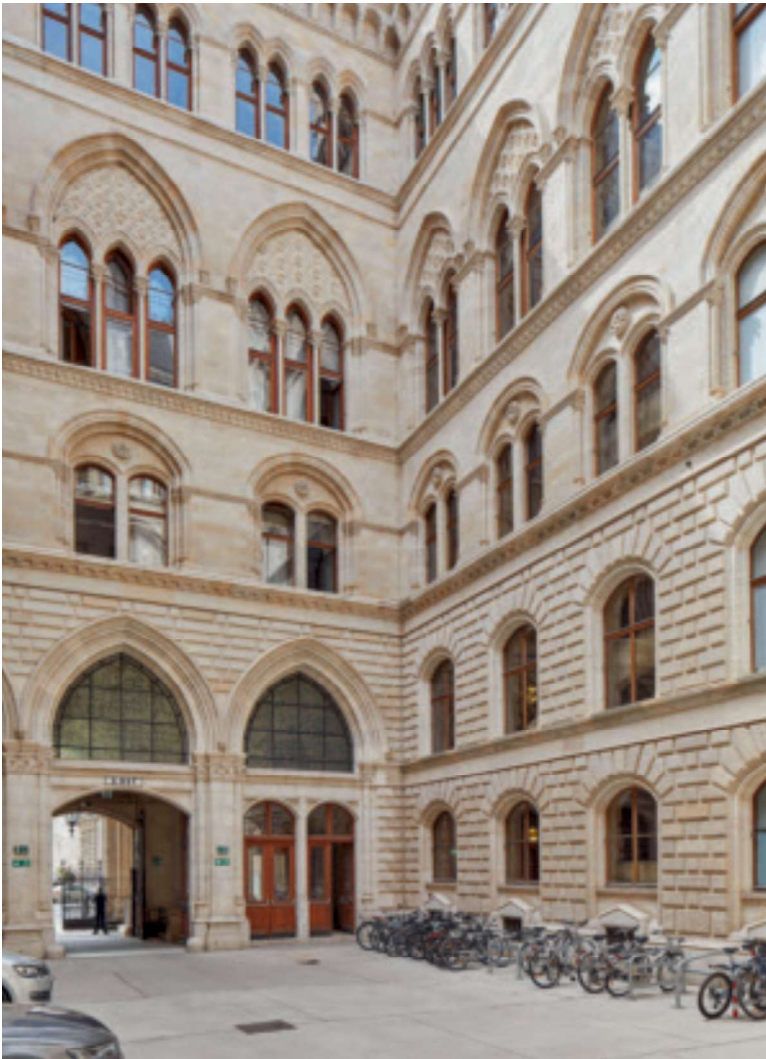
Die Sanierung der Höfe 3 und 4 wurde bereits 2016 vollendet.

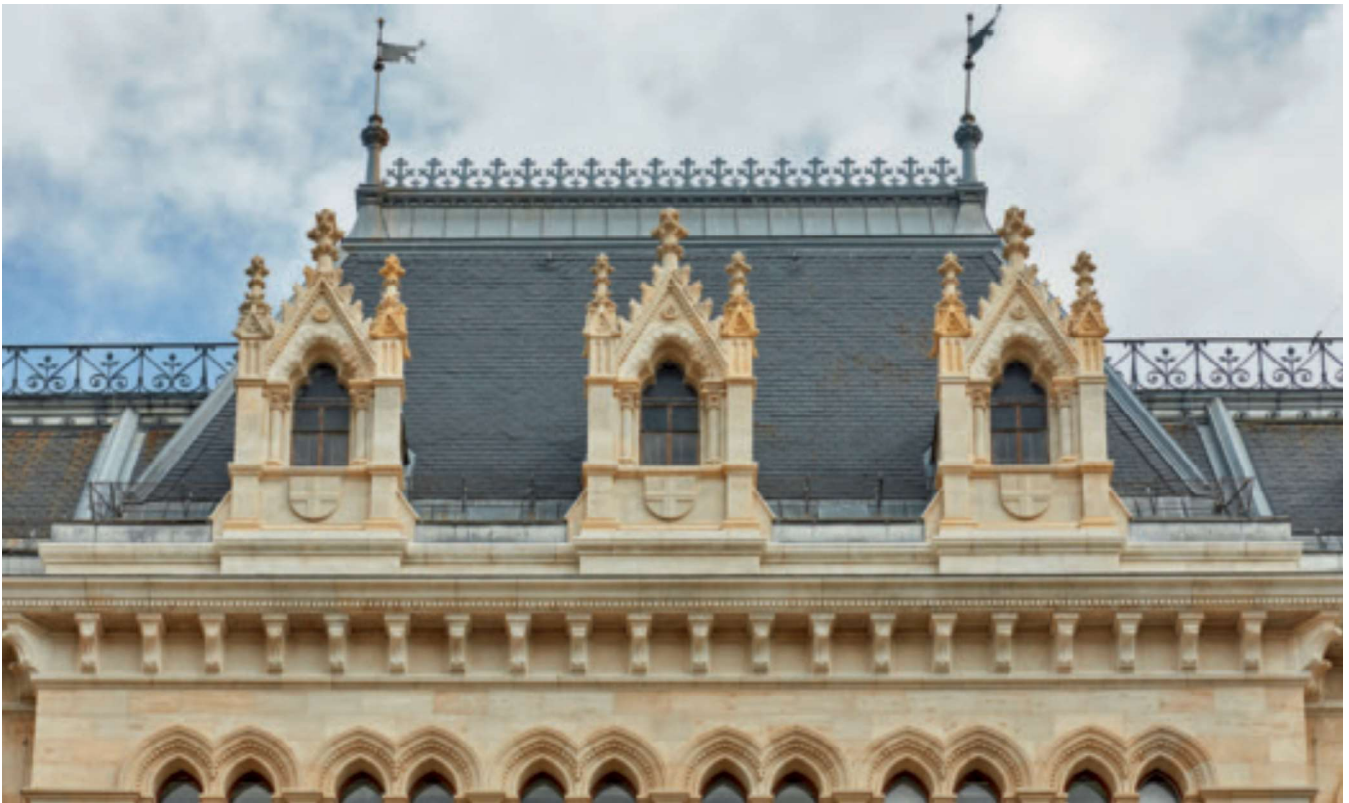
Bei den Wimpergen der Mittelrisalite wurden zahlreiche Bauteile aus Originalmaterial rekonstruiert.

in den Innenhöfen stark zu. Im Rahmen der Generalsanierung des Arkadenhofes in zwei Bauabschnitten 2017–2018 und 2018–2019 wurde das abwechslungsreiche Farbenspiel der Natursteine zum Zeitpunkt der Errichtung der Fassade vor über 135 Jahren wieder zum Vorschein gebracht. Ebenso war die Wiederherstellung der verlorenen Formen und bildhauerischen Details ein Hauptziel der Maßnahmen. Dem Masterplan der Sanierung folgend wurden die Wandflächen der Höfe schonend gereinigt und Fehlstellen der Bauzier behutsam ergänzt oder rekonstruiert. Als Ersatz für stark geschädigte Werkstücke aus weichem Zogelsdorfer Stein kommt der widerstandsfähigere St. Margarethener Kalksandstein zum Einsatz. •
